NY KASTRUP LUFTHAVN STATION. BESIGTIGELSE FOR MARKFIRBEN

BESIGTIGELSESNOTAT

NKLS-COW-DD-ENV-NOT-0002

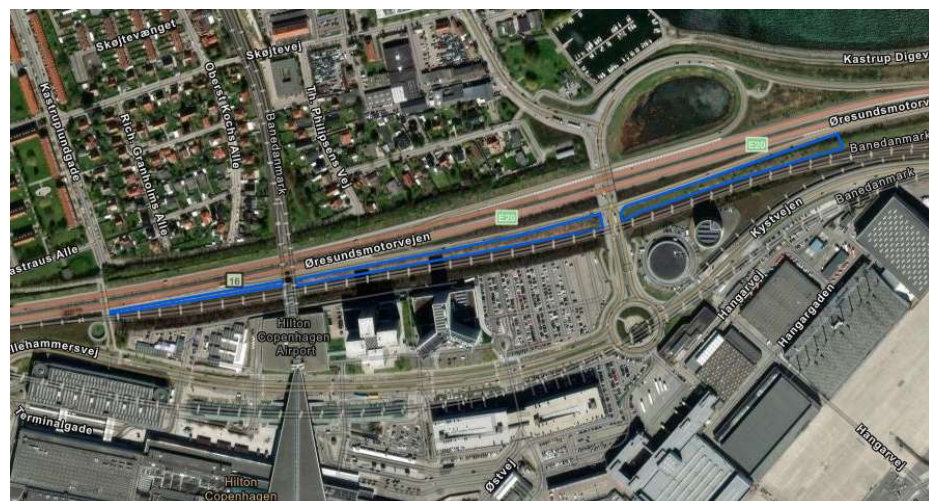
Figur 1-2 Besigtigede områder d. 25. maj 2023.

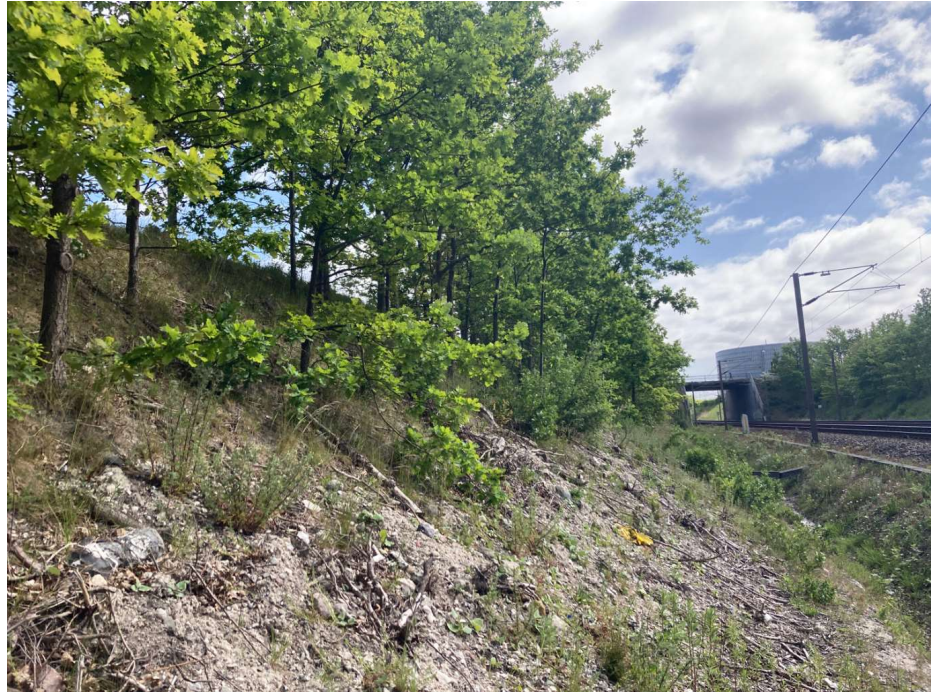
Jorden er generelt på hele strækningen særdeles hård og leret, men der forekommer dog også sandede pletter og en del musehuller, som markfirben vil kunne gemme sig i. Det vestlige område er generelt karakteriseret ved ringe

forekomst af vegetation og en delvis tilplantning med unge egetræer. Se Figur 2-1.

Figur 2-1 Den vestlige strækning

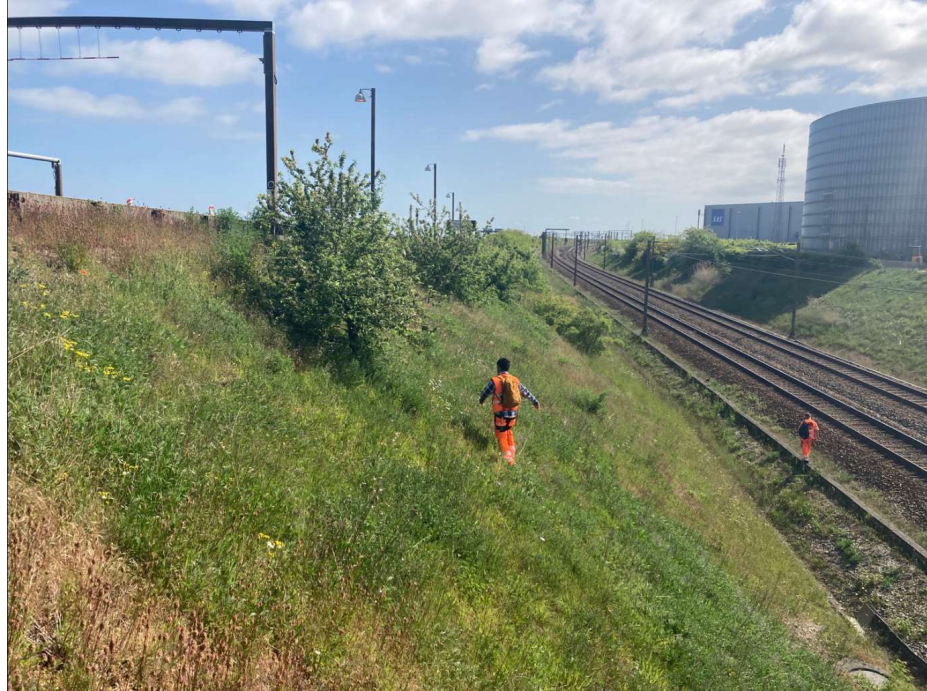
Det midterste og østlige område er velegnet som levested for markfirben, med lav og spredt vegetation, forekomst af musehuller, tørre åbne og sandede partier samt spredte buske til skjul. Se Figur 2-2, Figur 2-3 og Figur 2-4.

Figur 2-2 Den midterste og østlige strækning

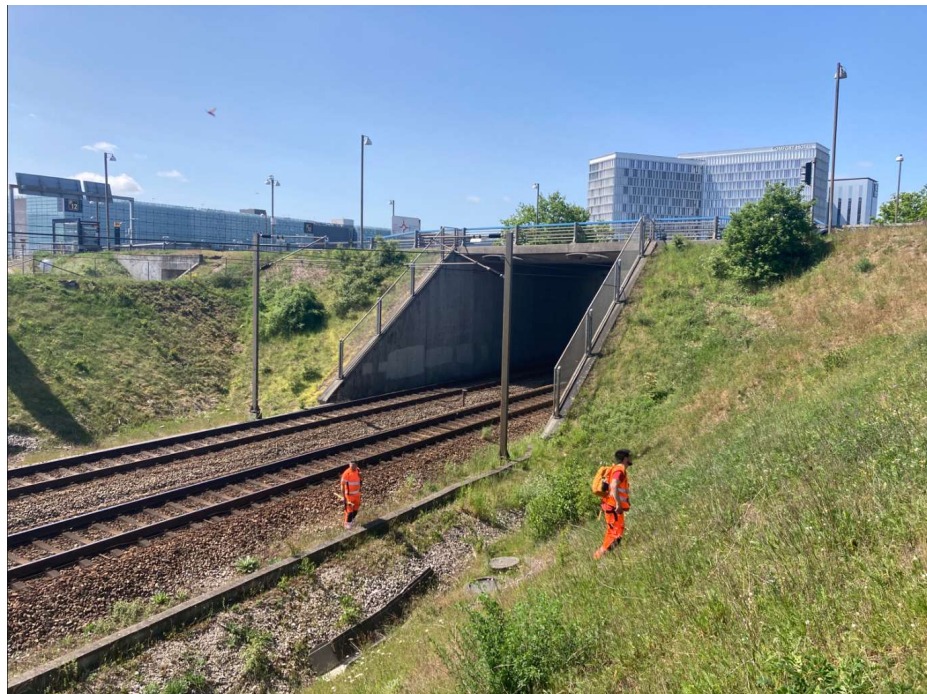
Figur 2-3 Tunnel imellem det midterste og østlige område

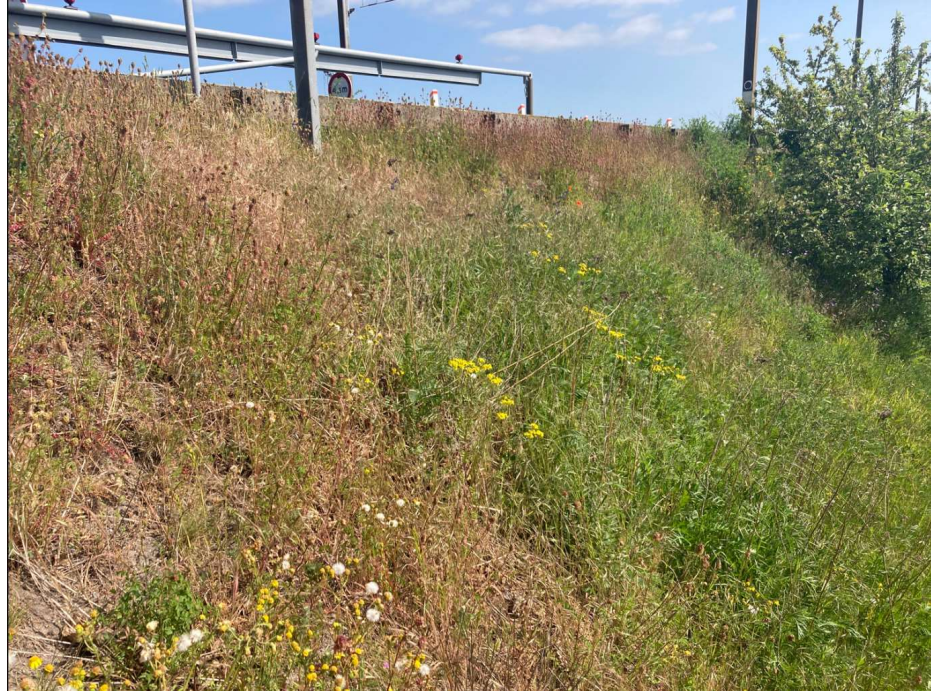
Figur 2-4 Vegetationsstrukturen på det midterste og østlige område
