# Besigtigelse af flagermustræer ved planlagte cykelsti mellem Jels og Øster Lindet

Projekt navn **Flagermusundersøgelse på cykelstiprojekterne**  
Projekt nr. **1100056660**  
Kunde **Vejdirektoratet**  
Notat nr. **REH2023N03641-RAM-RP-00001**  
Version **1.00**  
Til **Vejdirektoratet**  
Fra **Rambøll A/S**

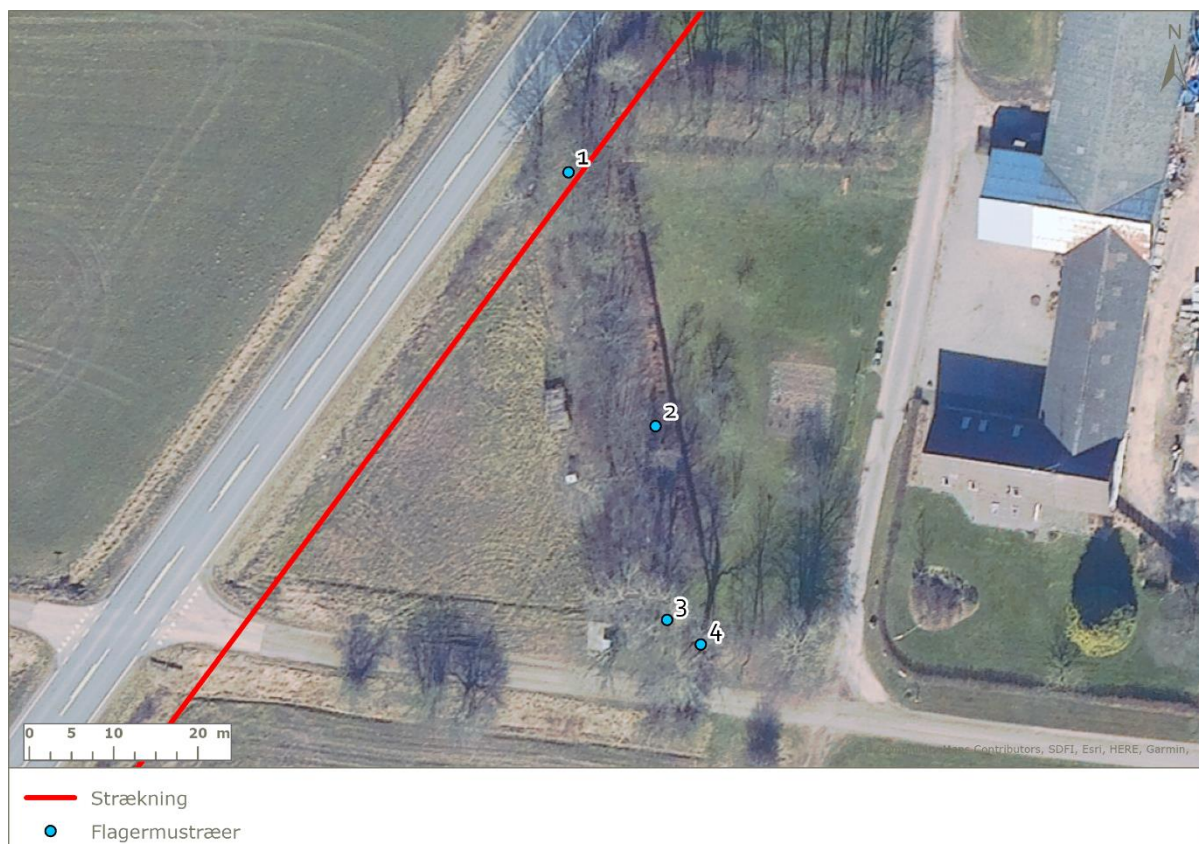
**Figur 3-4: Oversigt over flagermustræer der er fundet på lokalitet nr. 1.**

Lokalitet nr. 1 ligger ca. 1,7 km nede af strækningen fra Jels. Her ligger et mindre stykke skov, bestående af flere forskellige arter af store løvtræer. Her blev der fundet flere flagermusegnede træer, dog er de fleste beliggende mere end 10 m fra vejen. Træet ved punkt nr. 1 ligger ca. 7-8 m fra vejen og skal derfor tages hensyn til under planlægningen af cykelstien.

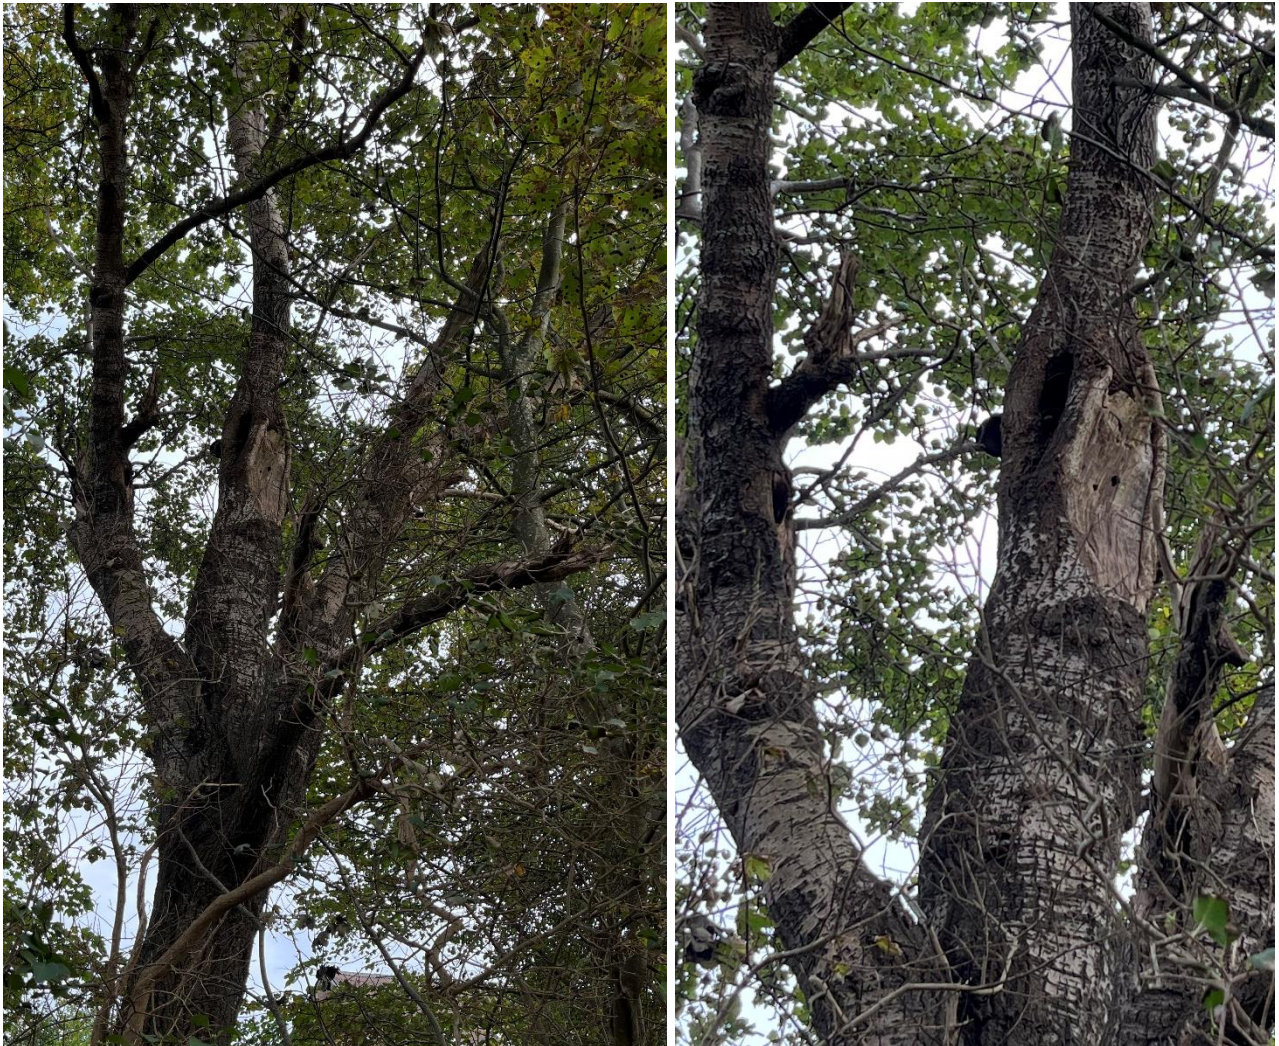
**Figur 3-5: Eksempel på hulheder i et flagermustræ ved lokalitet nr. 1 (t.h. zoom).**

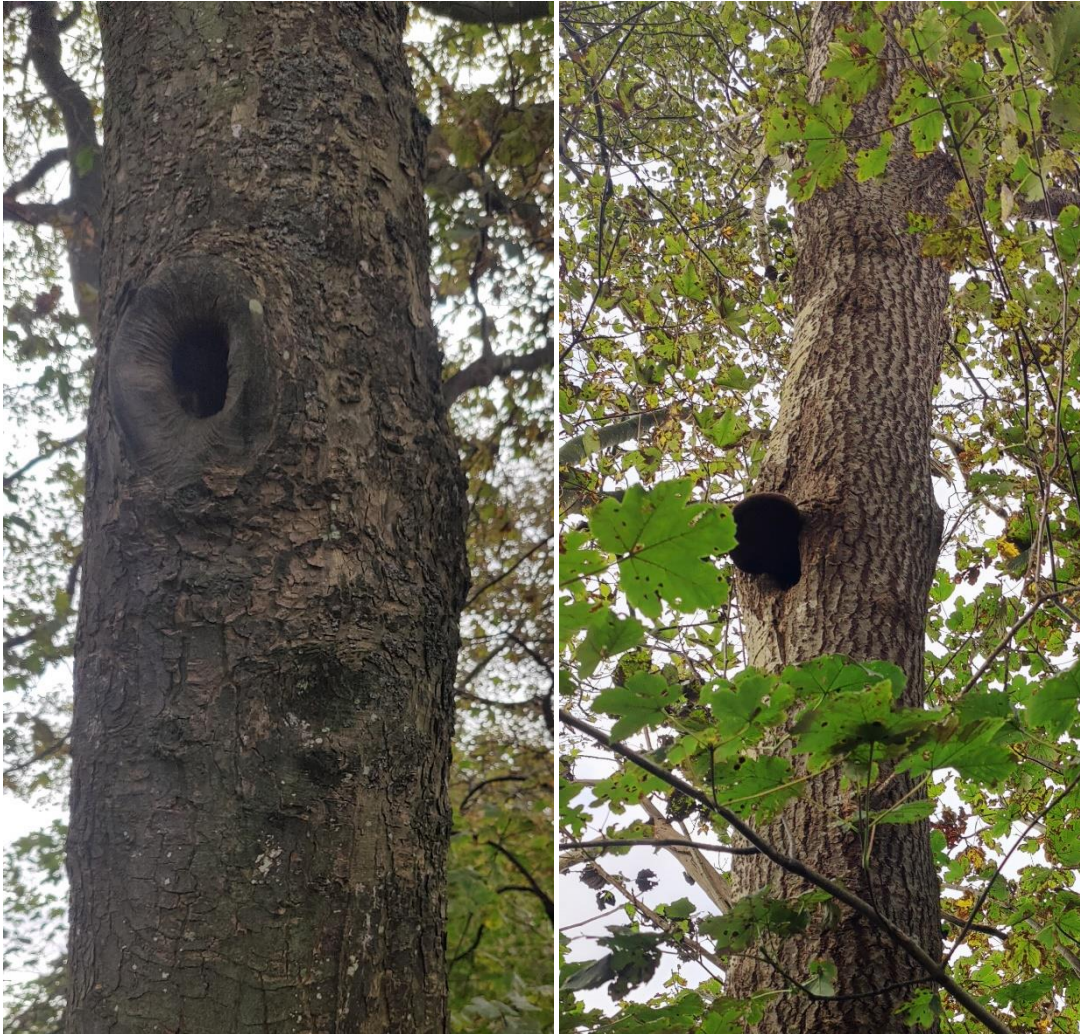
**Figur 3-6: flagermusegnede træer fundet ved lokalitet nr. 1. i begge træer er der naturligt opstået hulheder, t.h. ses en svamp der gror i forbindelse med hulheden i træet.**

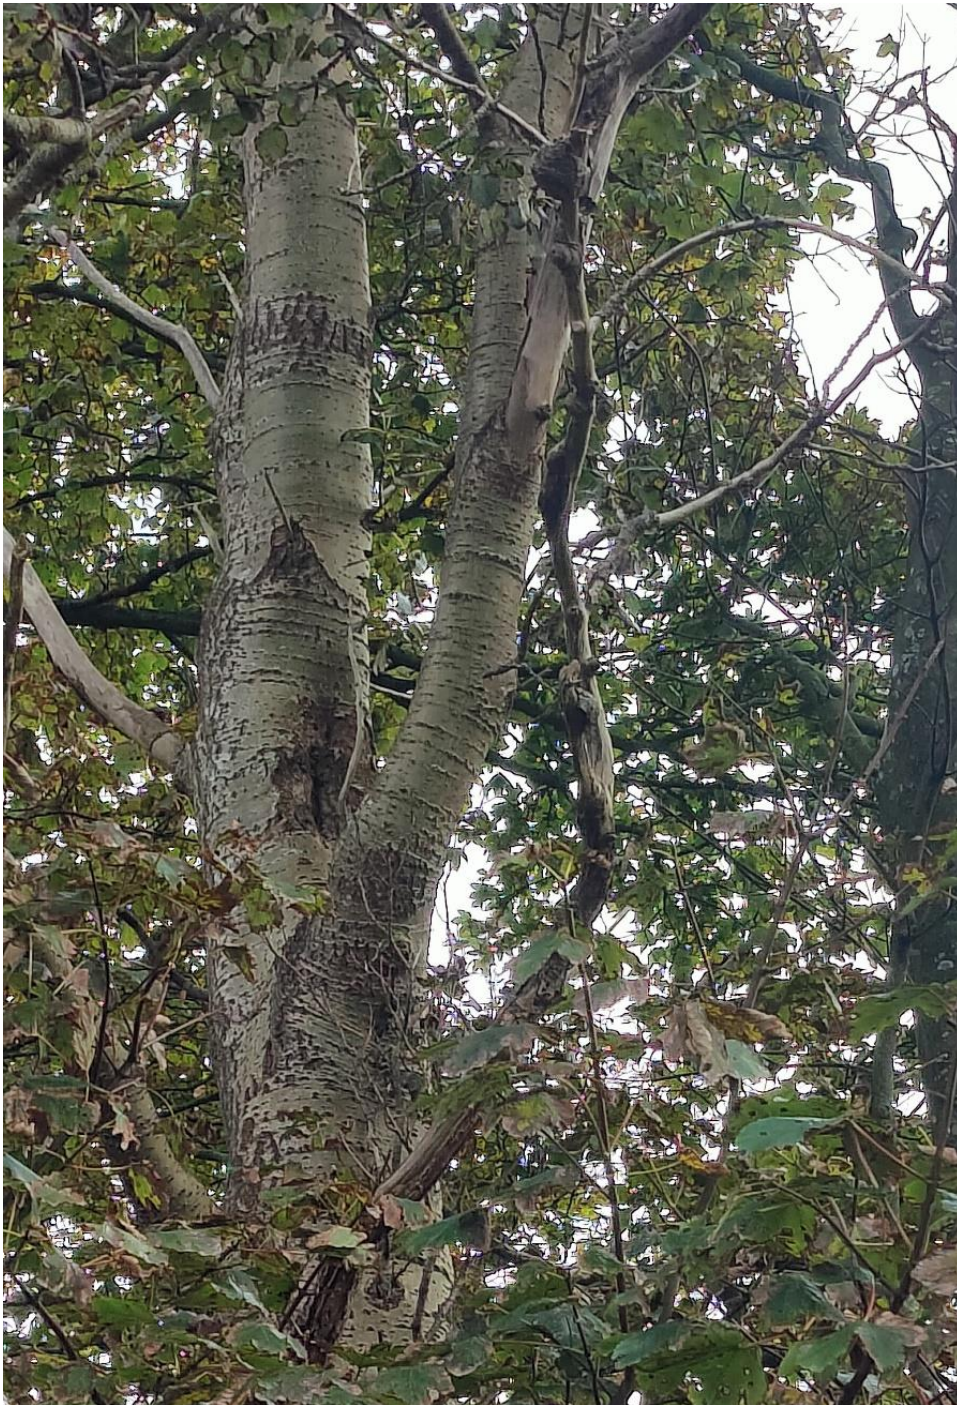
**Figur 3-7: flagermusegnet træ ved lokalitet nr. 1. Træet har en mindre sprække som flagermus ville kunne udnytte.**

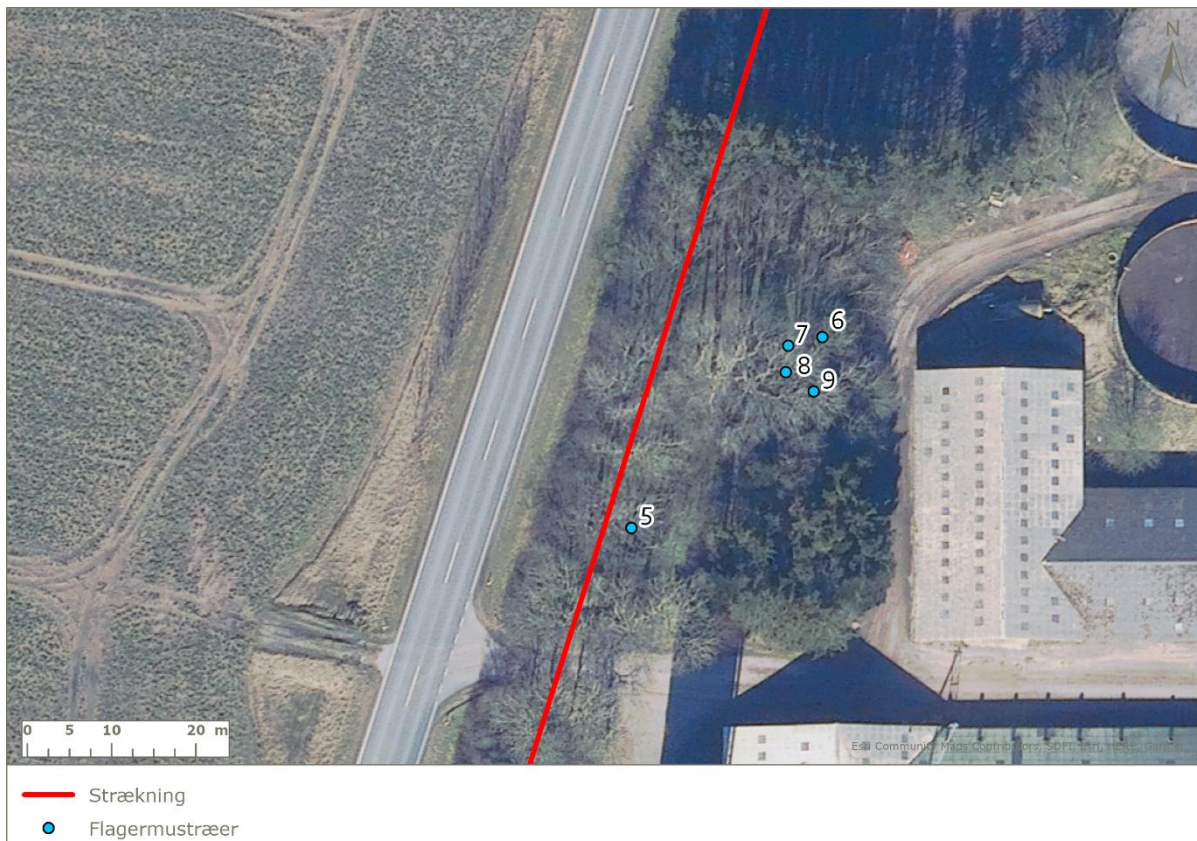
**Figur 3-8: Oversigt over flagermustræer der er fundet på lokalitet nr. 2.**

Ved lokalitet nr. 2 fandtes et mindre skovstykke med flere gamle og store løvtræer. Flere af de store træer på arealet havde elementer der gjorde dem flagermusegnede, se nedenstående billeder. Fire af træerne står omkring 25 – 30 meter fra vejens østlige kant. Træ nr. 5 står ca. 15 meter fra vejen.

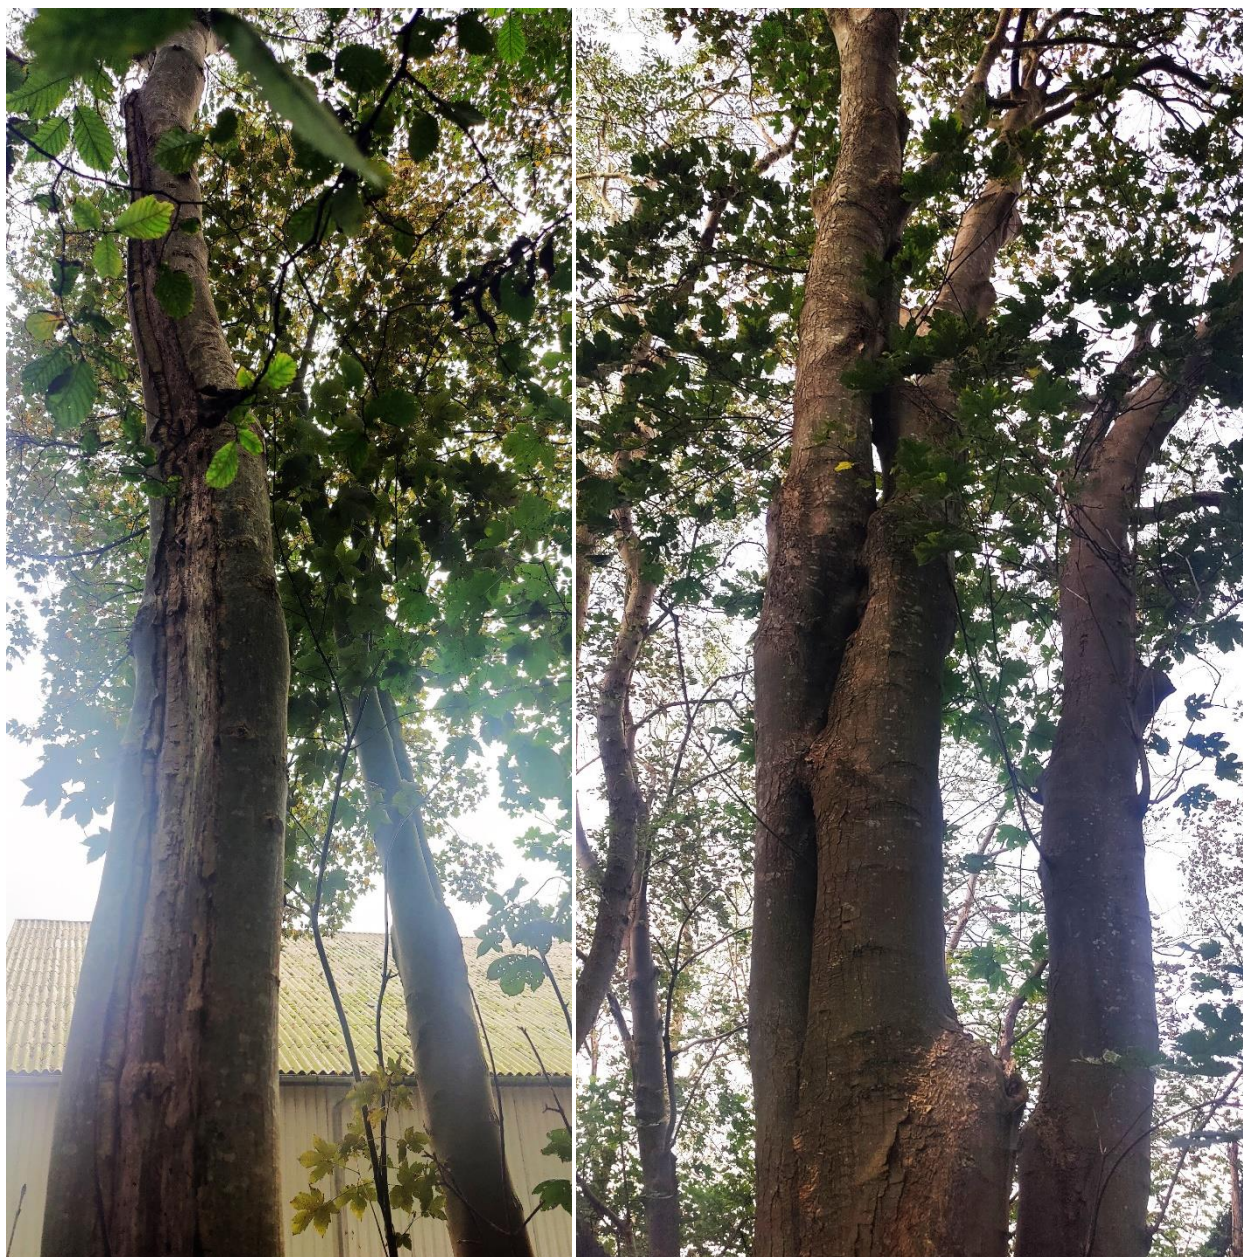
**Figur 3-9: Flagermustræer fundet ved lokalitet nr. 2. T.v. ses et større brud i barken der kan skabe sprækker til flagermus. T.h. ses to stammer der gror tæt op af hinanden, med hulrum der kan bruges af flagermus.**

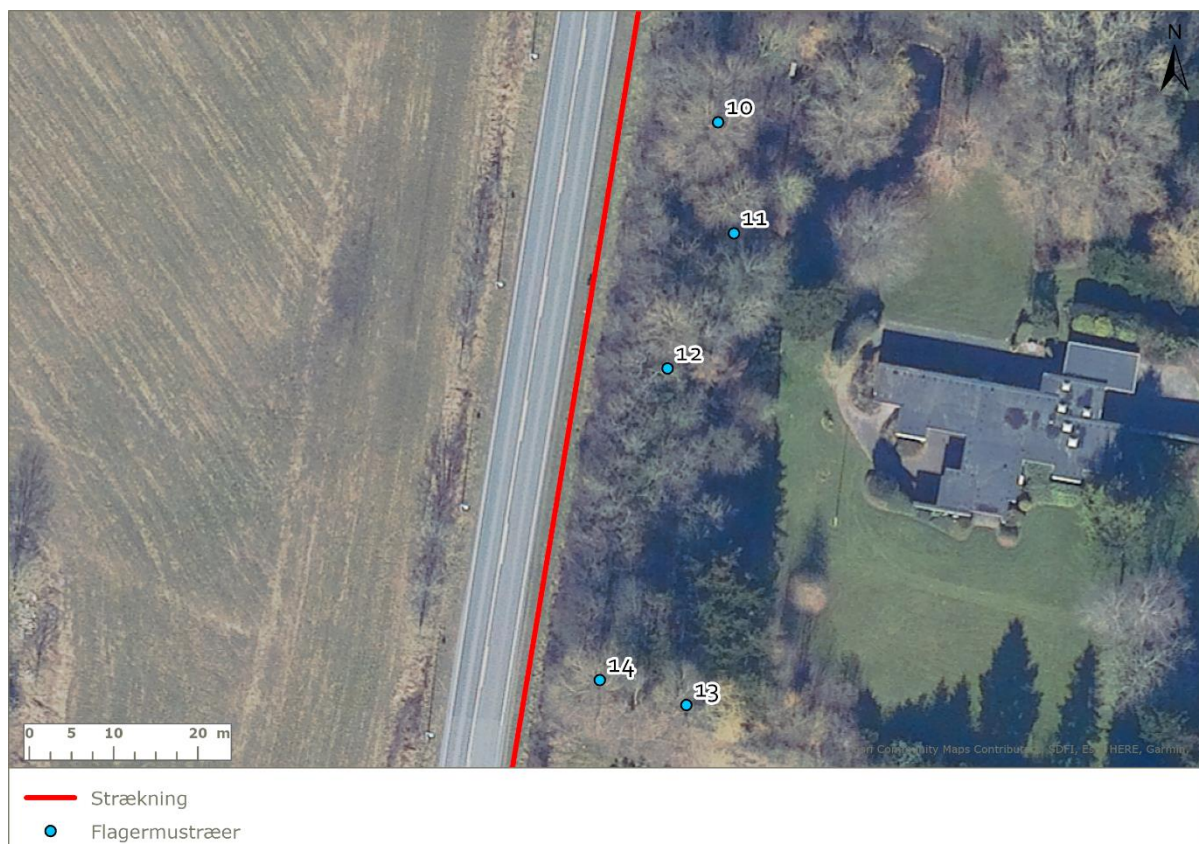
**Figur 3-10: Oversigt over flagermustræer der er fundet på lokalitet nr. 3.**

Ved lokalitet nr. 3 fandtes et længere stykke med meget tæt bevokset skov. Der stod bl.a. flere meget store piletræer. Disse træer er registeret som flagermusegnede på baggrund af deres størrelse. Eksempler på træer af denne størrelse ses i Figur 3-12. Dette skovareal var dog meget tilgroet, og flagermus foretrækker træer der har luft omkring sig, så indflyvning lettes. Derfor var der træer som blev vurderet uegnet, da de ikke stod gunstigt til indflyvning for flagermus. Træer ligger i mellem 10 – 20 meter fra vejens østlige kant.

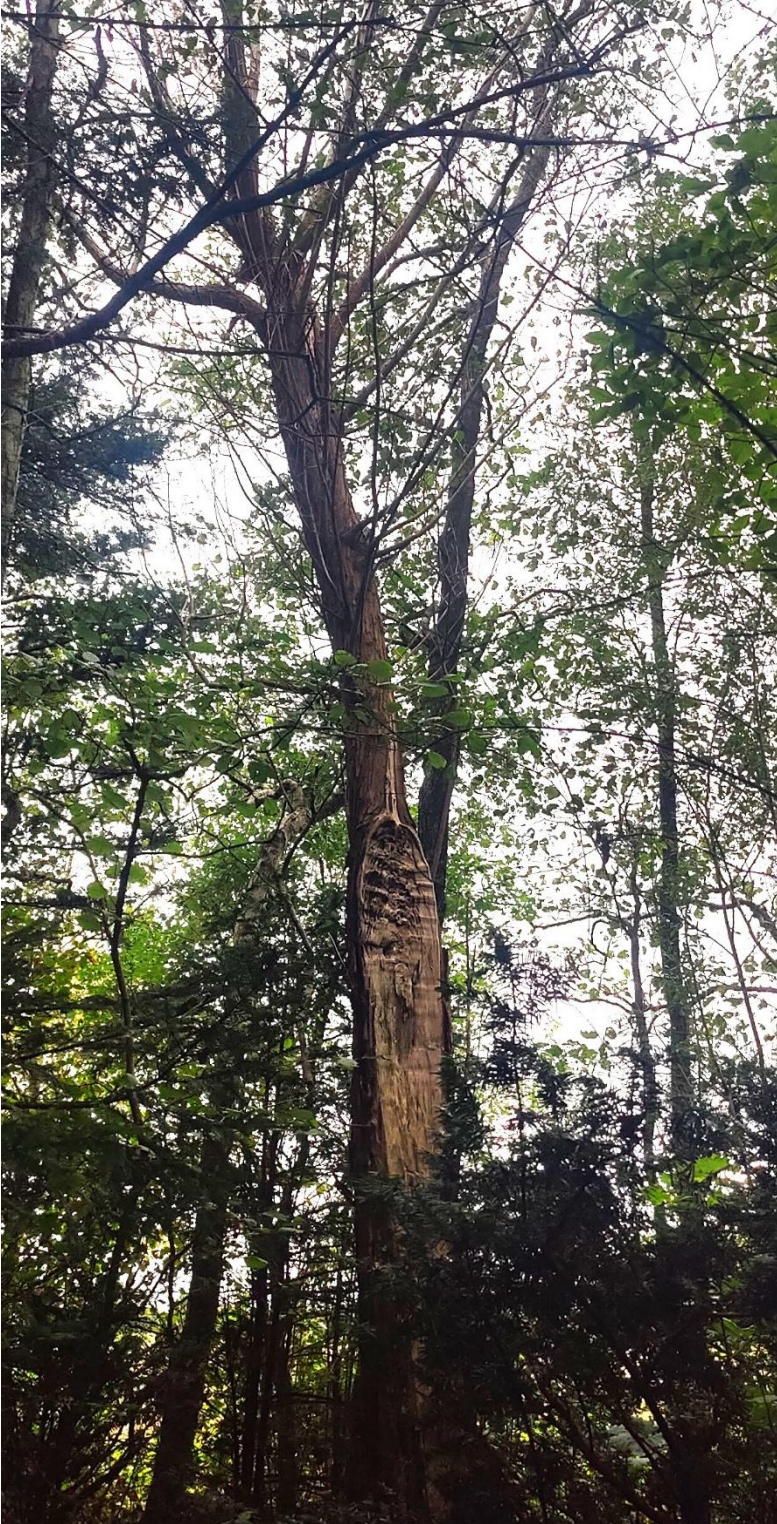
**Figur 3-11: Et løvtræ med en større af knækket stykke. Derudover kan man også se spættehuller i træet.**

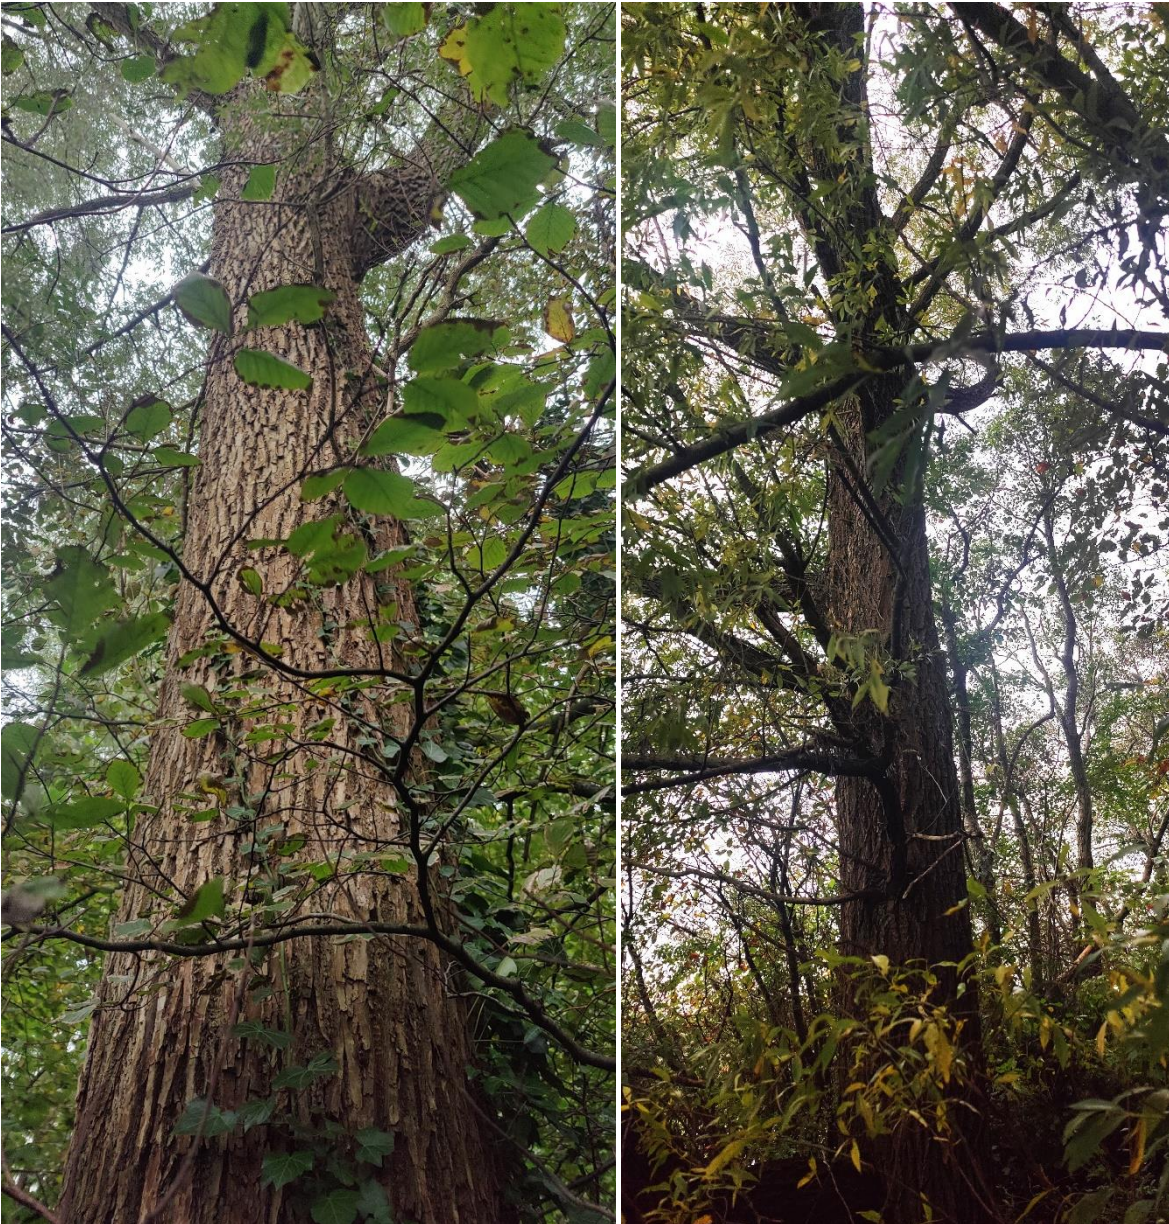
**Figur 3-12: eksempel på to af de store piletræer der stod på denne lokalitet. Begge træer er taget med udelukkende på baggrund af deres størrelse.**

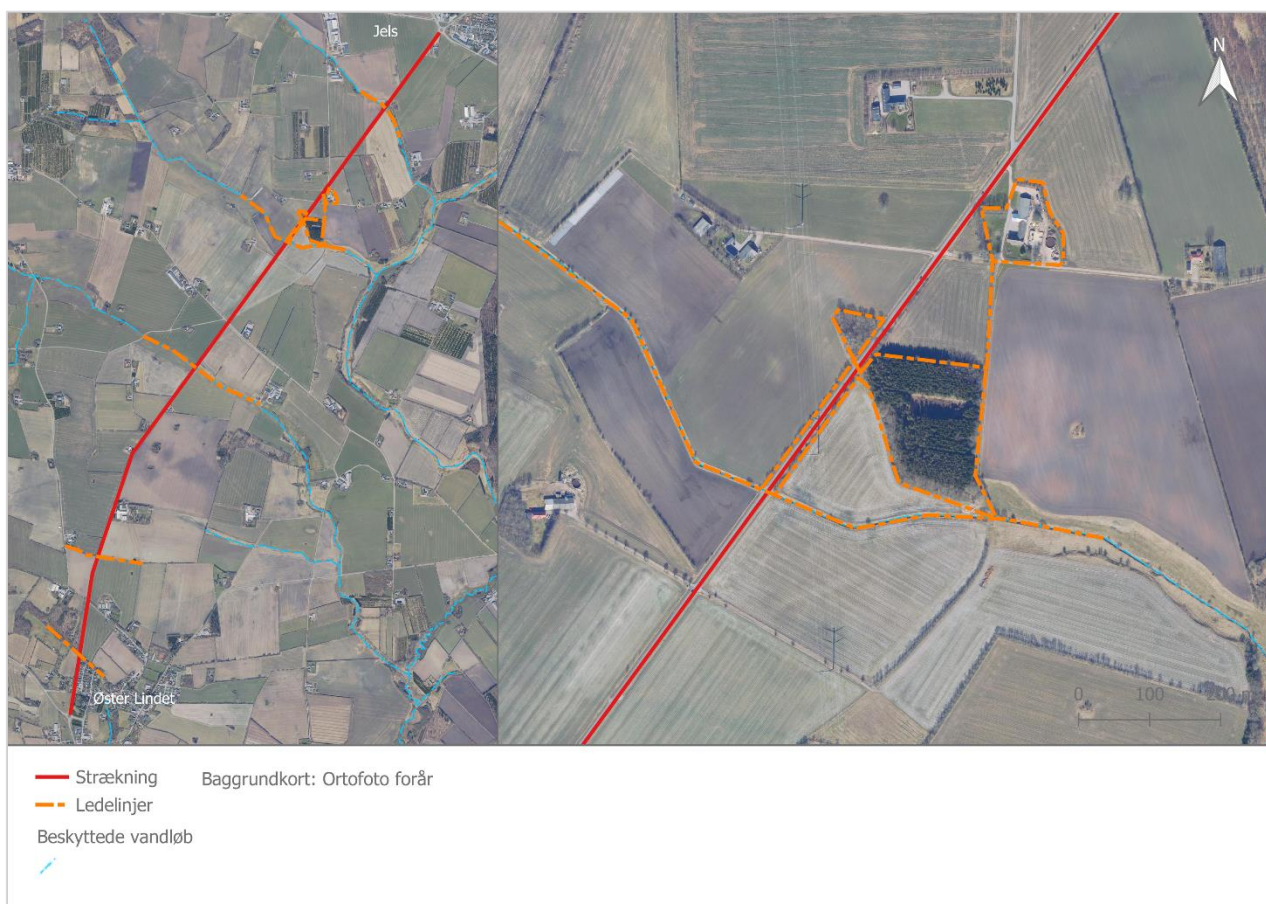
Der er identificeret tre ledelinjer langs vandløb, som krydser vejen med den planlagte cykelsti, se figur 3-16 nedenfor. Ledelinjerne, der følger vandløbene, er ikke suppleret af bevoksning som bør bevares, hvorfor vandløbene i sig selv udgøre den potentielle ledelinje.

En potentiel ledelinje langs en skovvej/cykelsti krydser vejen ved Øster Lindets nordlige bygrænse. Yderligere krydser en ledelinje vejen følgende et markskel lige nord for Øster Lindet. Mellem plantagen syd for Hennekesdamvej og Jels Å er der mulige ledelinjer, der følger langs vejen og langs skovbryn. Her er der andre forbindelsesvej mellem åen og plantagen, hvorfor denne strækning forventeligt ikke er lige så betydende at bevare. Der kan være flagermus der krydser vejen langs skovbrynet fra plantagen for at fouragere ved remisen på modsatte side af vejen.

Eksisterende huller i potentielle ledelinjer over vejen er alle på 13-15 meter. Arter mest sensitive over for brud på ledelinjer vil ikke følge ledelinjer ved huller på helt ned til 10 meter. De udpegede ledelinjer benyttes derfor sandsynligvis ikke af de mest sensitive arter. Hvis muligt vil det alligevel være en fordel at lade f.eks. træers krone række ud over cykelstien, så brud på linje begrænses mest muligt.

**Figur 3-16: Betydende ledelinjer ved strækningen.**
