Fehmarnbelt Fixed Link

Til	Femern A/S
ATR-nummer	FMO11AB2201
Femern Dok. ID	FEMO-06TN0012-R1
Forfattere	Morten Christensen
Dato for leverance	20. marts 2023
Titel	Flagermus ved Strandholmgård

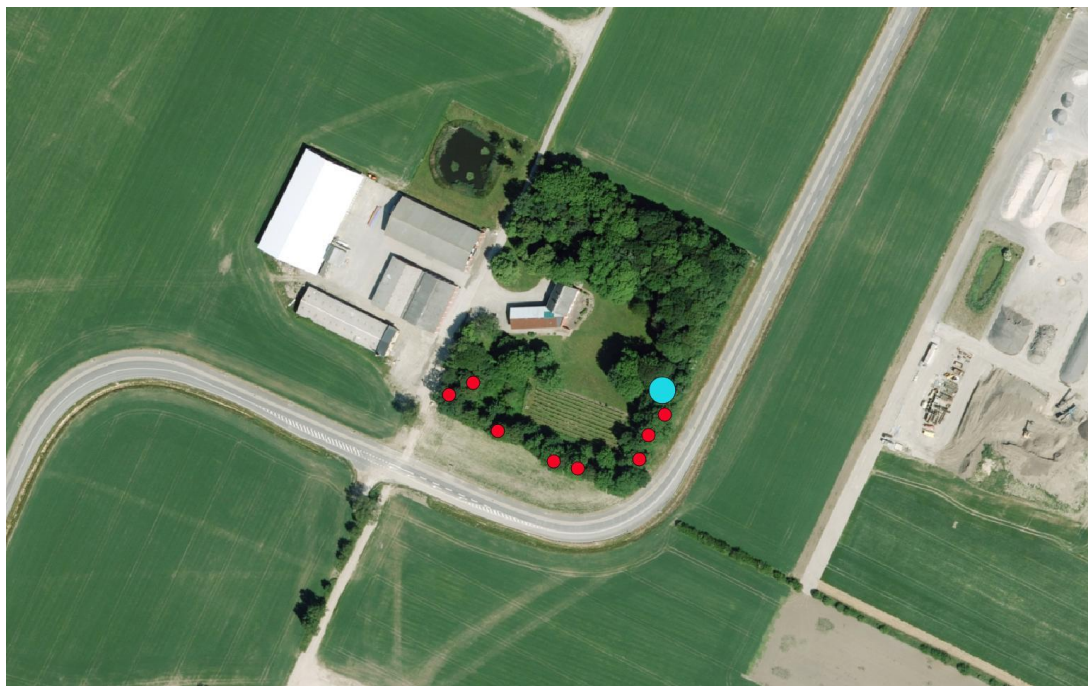
Brunflagermus raster og yngler primært i træer, sydflagermus raster primært i bygninger, mens de to sidste arter, trold- og dværgflagermus raster og yngle både i træer og bygninger. I forbindelse med gennemgangen af den sydlige del af haven i 2019 blev der med sikkerhed fundet et træ i den østlige del af haven ved gården, hvor der var en koloni af dværgflagermus (Figur 2).

Figur 2 Illustration fra notat om flagermus (2019). Den lyseblå signatur angiver fund af træ med koloni af dværgflagermus. Den røde signatur viser træer med gode forhold for rastende flagermus. Bemærk, at den nordlige del af haven ikke er gennemgået i undersøgelserne i 2019.

I den østlige del af træerne ved Standholmgård findes en koloni af dværgflagermus. Generelt er flere af træerne omkring gården særdeles egnede for flagermus. En nødvendig fældning af disse træer bør derfor foretages i september og oktober, hvor flagermusene er mindst sårbare overfor forstyrrelser. Fældning af træer med flagermus kræver tilladelse fra Miljøstyrelsen.

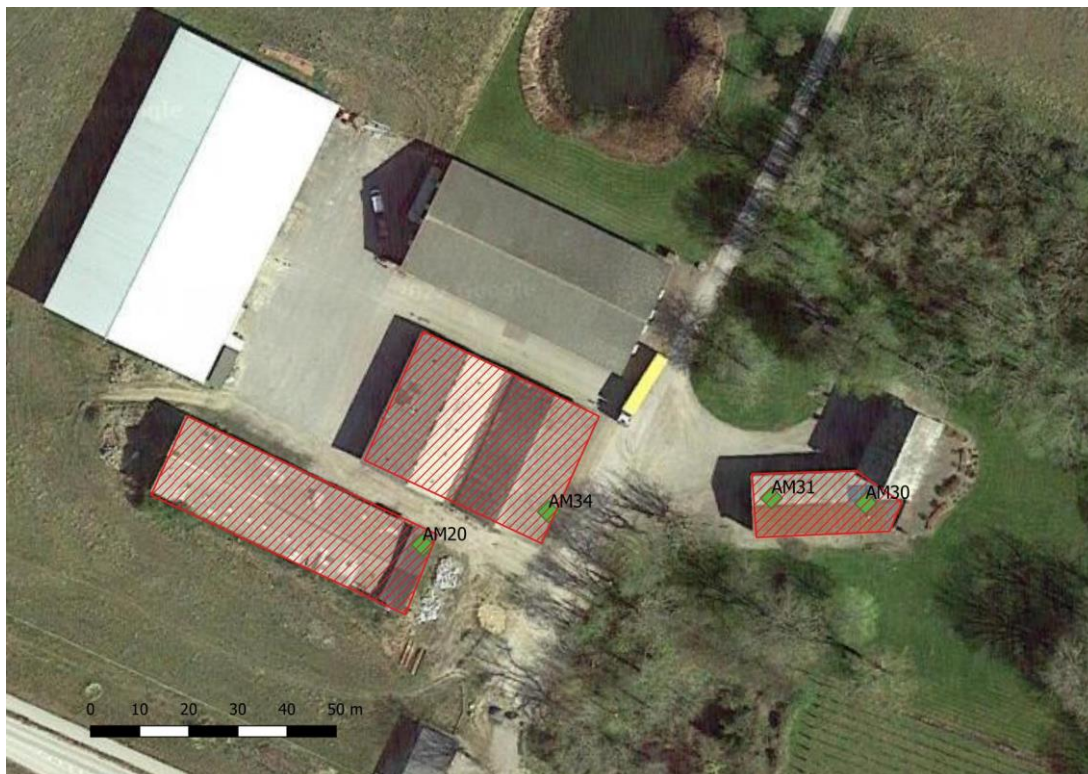
Figur 4 Bygninger, som foreslås nedrevet (rød skravering), samt placering af lyttebokse i oktober 2022 (grønne romber).

Alle de gennemgåede bygninger kan nedrives, uden at der skal tages særlige hensyn til flagermus.

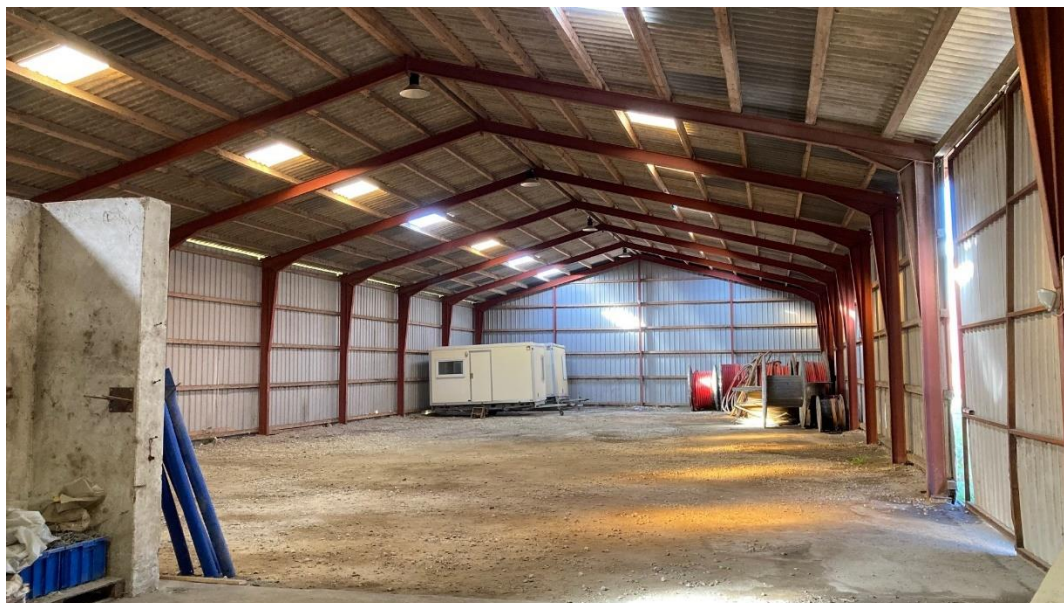
Under gennemgangen af bygningerne, der forventes nedrevet, er der ikke fundet rastende flagermus. Ligeledes er der ikke fundet ekskrementer i et omfang, der vidner om flagermusene skulle anvende bygningerne til rasteformål. Mange af bygningerne har åbne tagkonstruktioner, som normalt ikke er velegnede som flagermusrastesteder (Figur 5).

Figur 5 Åbne haller uden hulrum i tagkonstruktionen rummer ikke sandsynlige rastesteder for flagermus.

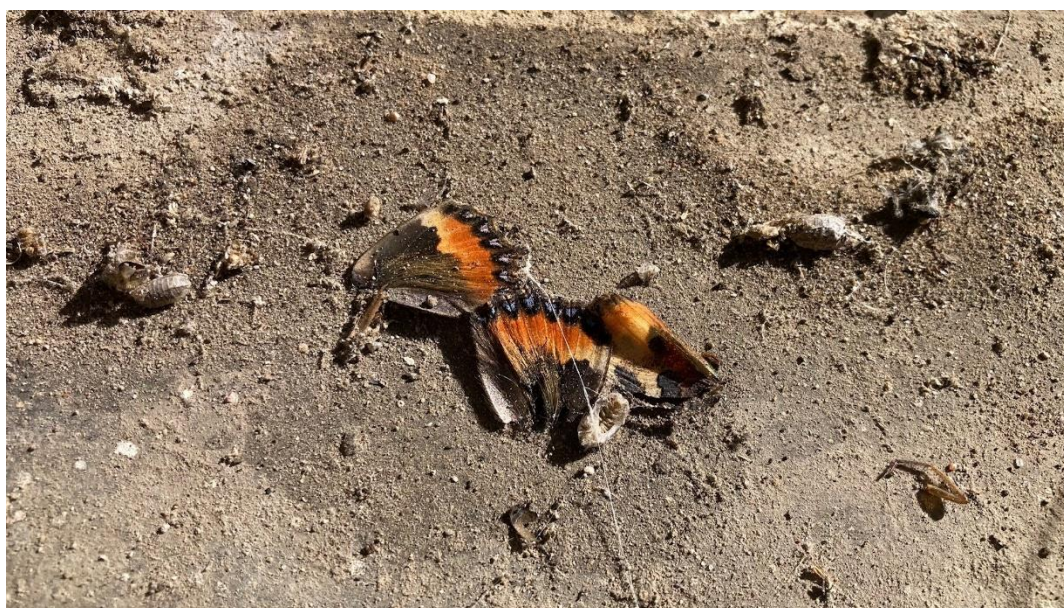
Eneste mulige spor efter flagermusaktivitet blev fundet i den østlige ende af den sydvestlige bygning. Her var der enkelte afbidte sommerfuglevinger (Figur 6) på gulvet, hvilke sandsynligvis stammer fra et besøg fra en fødesøgende langøret flagermus. Langøret flagermus kan afsøge mange bygninger på en enkelt nat. Så få sommerfuglevinger, som fundet i denne bygning, vidner ikke om stor aktivitet eller rastende langøret flagermus. Mest sandsynligt er det et dyr, der raster og yngler i træer eller i andre bygninger i området.

Figur 6 Enkelte afbidte sommerfuglevinger i østenden af den sydlige bygning – sandsynligt spor efter et besøg fra en langøret flagermus.

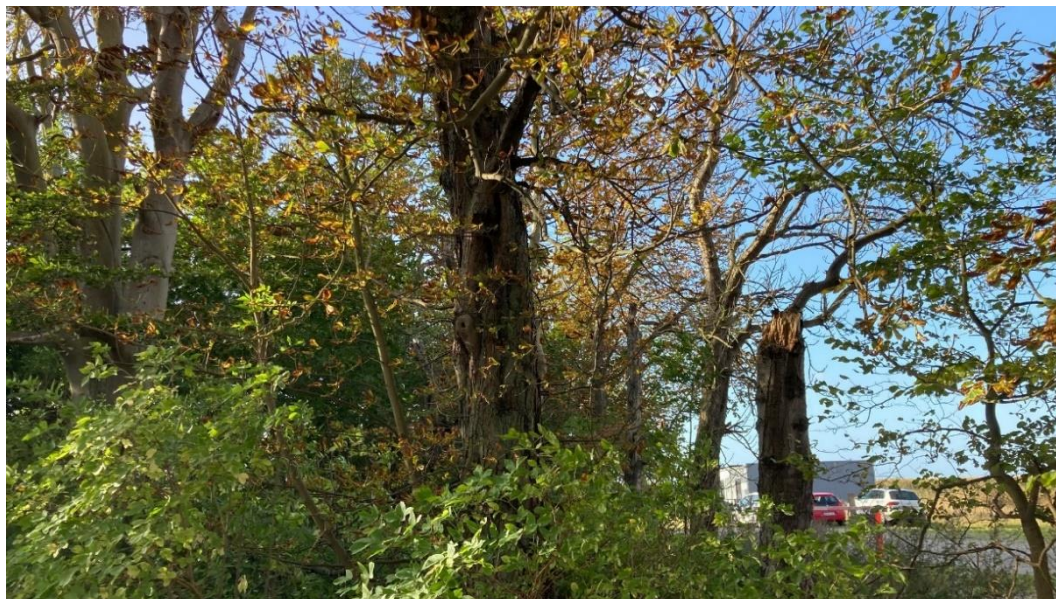
Haven ved Strandholmgård er 2019 vurderet som et værdifuldt område for flagermus og gennemgangen i oktober 2022 bekræfter denne vurdering. Således har der ikke været foretaget fældninger eller andre indgreb i forhold til træerne siden sidste gennemgang, og store dele af den skovbevoksede del af haven har karakter af "urørt skov" med gamle, døde og svækkede træer (Figur 7). Samtidig er haven ret unik for området, fordi den rummer store træer af en lang række arter, herunder, bøg, eg, poppel, ask, avnbøg og hestekastanje. Den høje træartsdiversitet sikrer et godt udbud af flagermuslevesteder med forskellige typer af huller, sprækker og løstsiddende bark.

Figur 7 Haven rummer et stort antal gamle, svækkede og døde træer, som uden tvivl har værdi for flagermus. Her ses hjørnet imod sydvest.

Haven ved gården udgør et vigtigt området for flagermusene i området, og fældning af træer bør som udgangspunkt undgås. Anlægget af boligenheder til lærlingebyen bør kun gennemføres, hvis dette kan ske uden at påvirke parkens værdi som flagermuslevested. Derfor bør der i det videre arbejde tages følgende forbehold:

- Fældning af værdifulde træer skal undgås, da vil forringe/begrænse udbuddet af yngle- og rastesteder for flagermus.
- Anlægsaktivitet mellem træerne skal udføres således, at det sikres, at der ikke sker skade på træernes rødder.
- Belysningen i området omkring bygningerne skal indrettes således, at det ikke forringer flagermusenes mulighed for at søge føde og raste i haven.

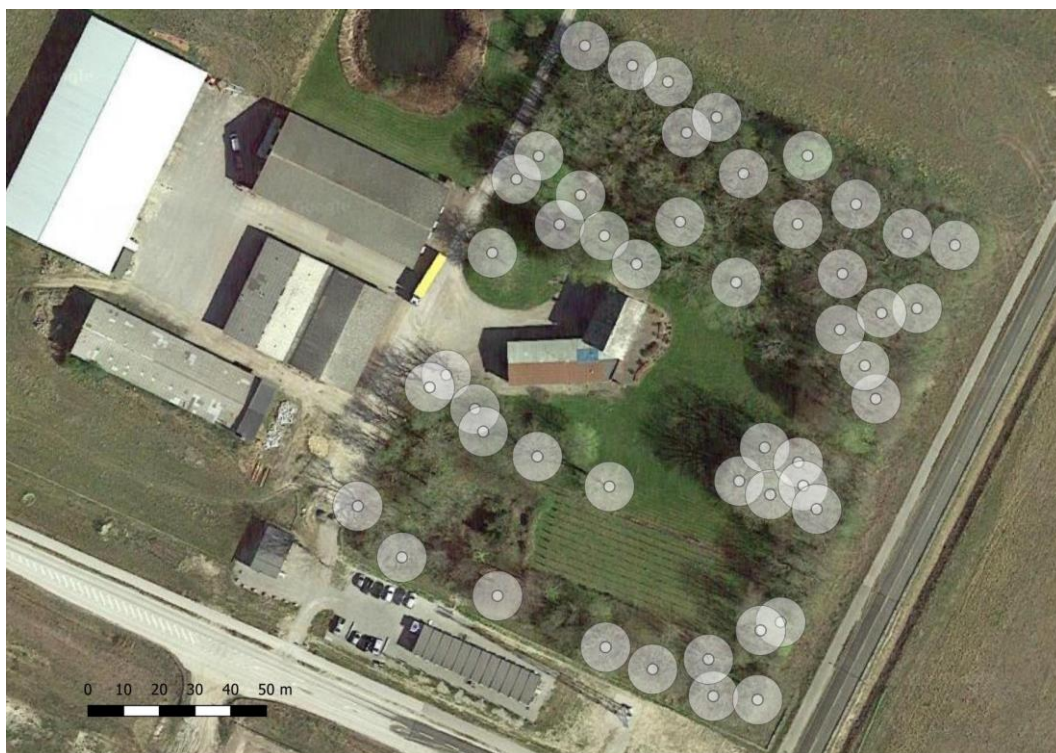
En kortlægning af træer viser en betydelig mængde af flagermustræer (Figur 8) fordelt over stort set hele haven. Kun området omkring hovedbygningen og arealet, som er tilplantet som vinmark, har mindre værdi for flagermus.

Figur 8 Samlet oversigt over træer af værdi for flagermus i haven ved Strandholmgård.
