# Besigtigelse af flagermustræer ved planlagte cykelsti mellem Jels og Øster Lindet

Projekt navn **Flagermusundersøgelse på cykelstiprojekterne**  
Projekt nr. **1100056660**  
Kunde **Vejdirektoratet**  
Notat nr. **REH2023N03641-RAM-RP-00001**  
Version **1.00**  
Til **Vejdirektoratet**  
Fra **Rambøll A/S**

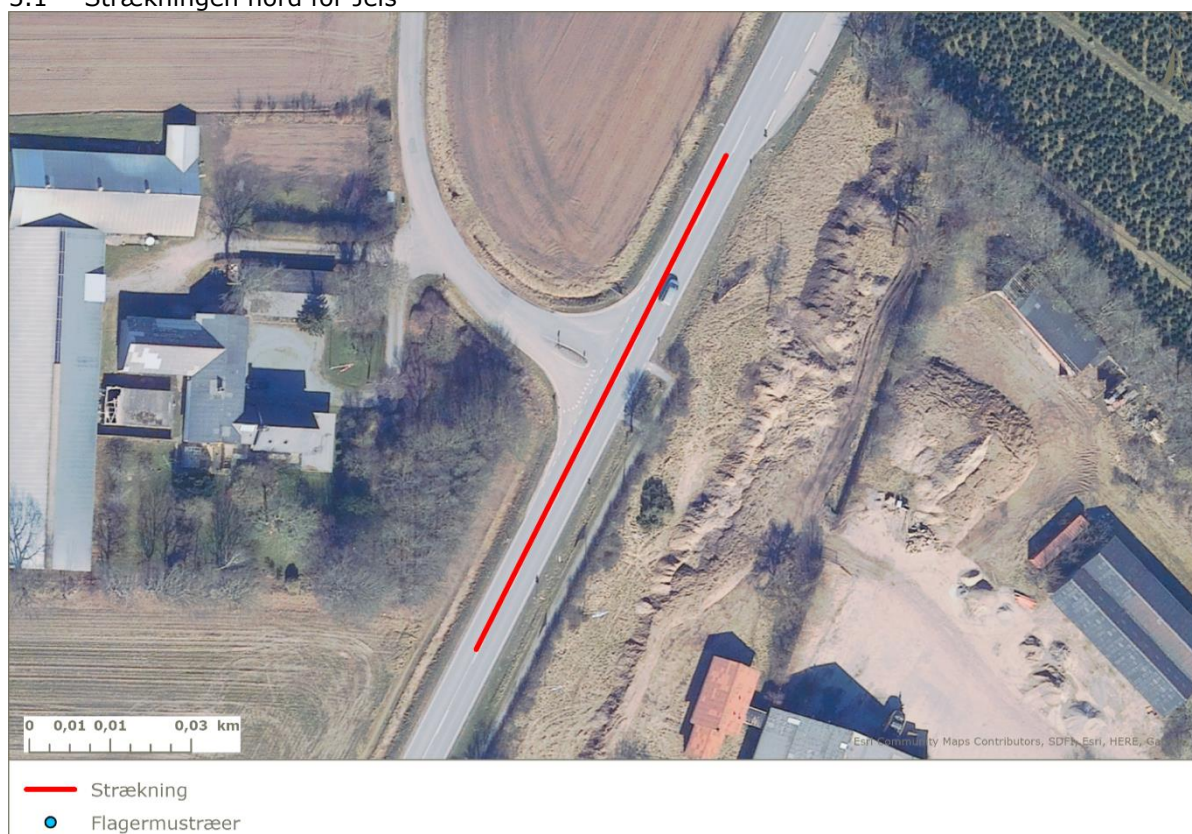
**Figur 3-1: den første strækning taget fra nord mod syd. På denne strækning er der ikke fundet nogen flagermustræer.**

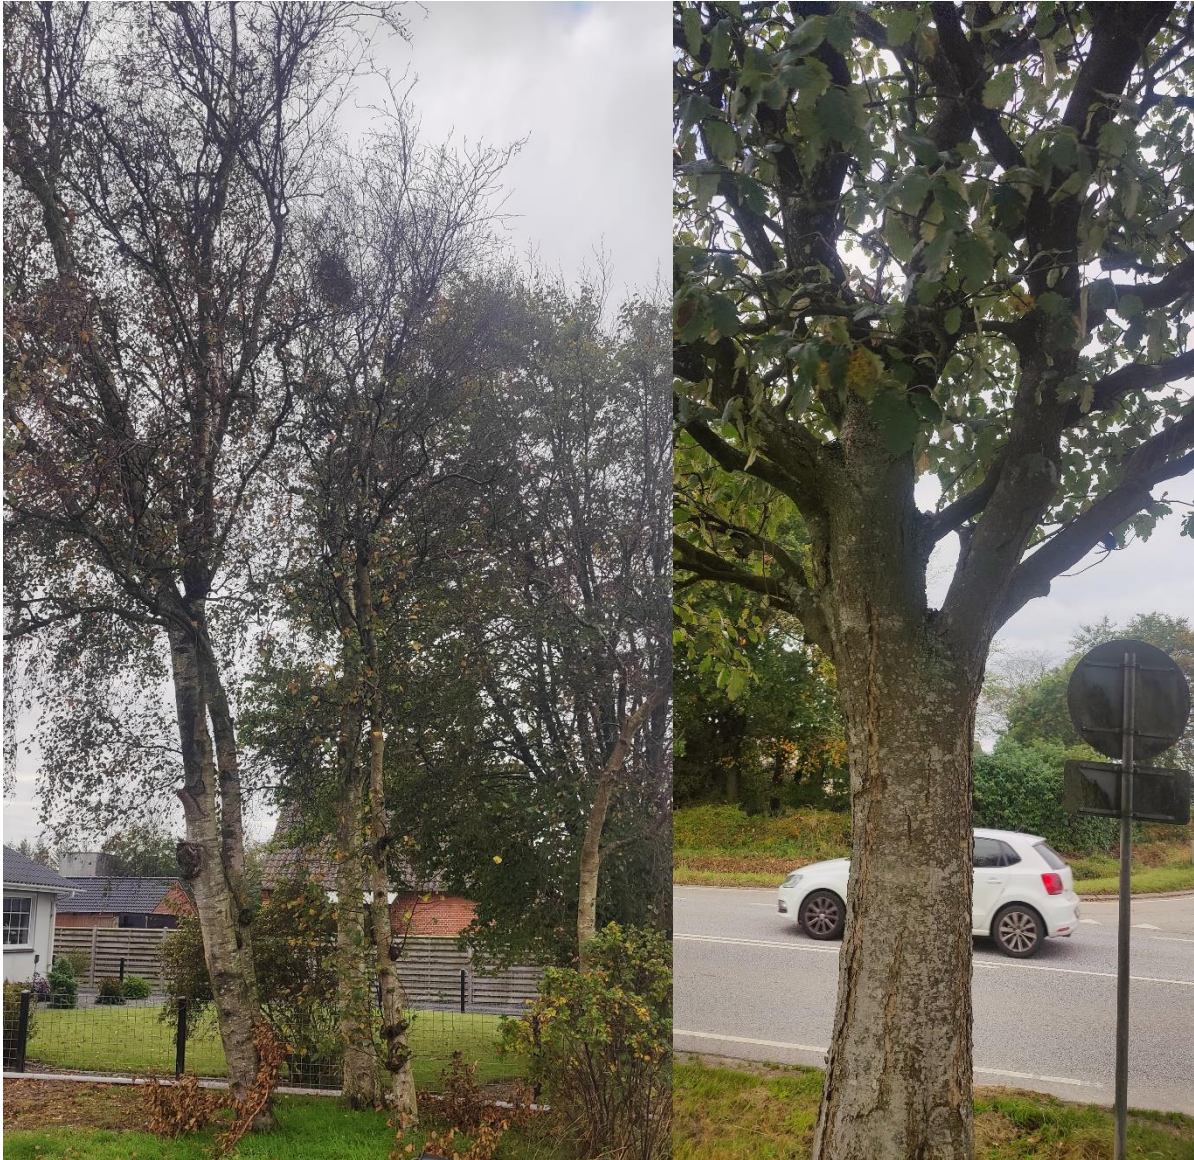
Der blev ikke fundet nogle flagermusegnede træer på det første stykke af strækningen, nord for Jels. Der stod en enkelt ung seljerøn, samt et par unge birketræer, se nedenstående billeder. Træerne blev

urderet til ikke at have værdi for flagermus, da de ikke havde synlige hulheder eller sprækker og ikke var særligt store.

**Figur 3-2: Fra venstre mod højre: mindre klynge af unge birketræer. Ung solitær seljerøn.**

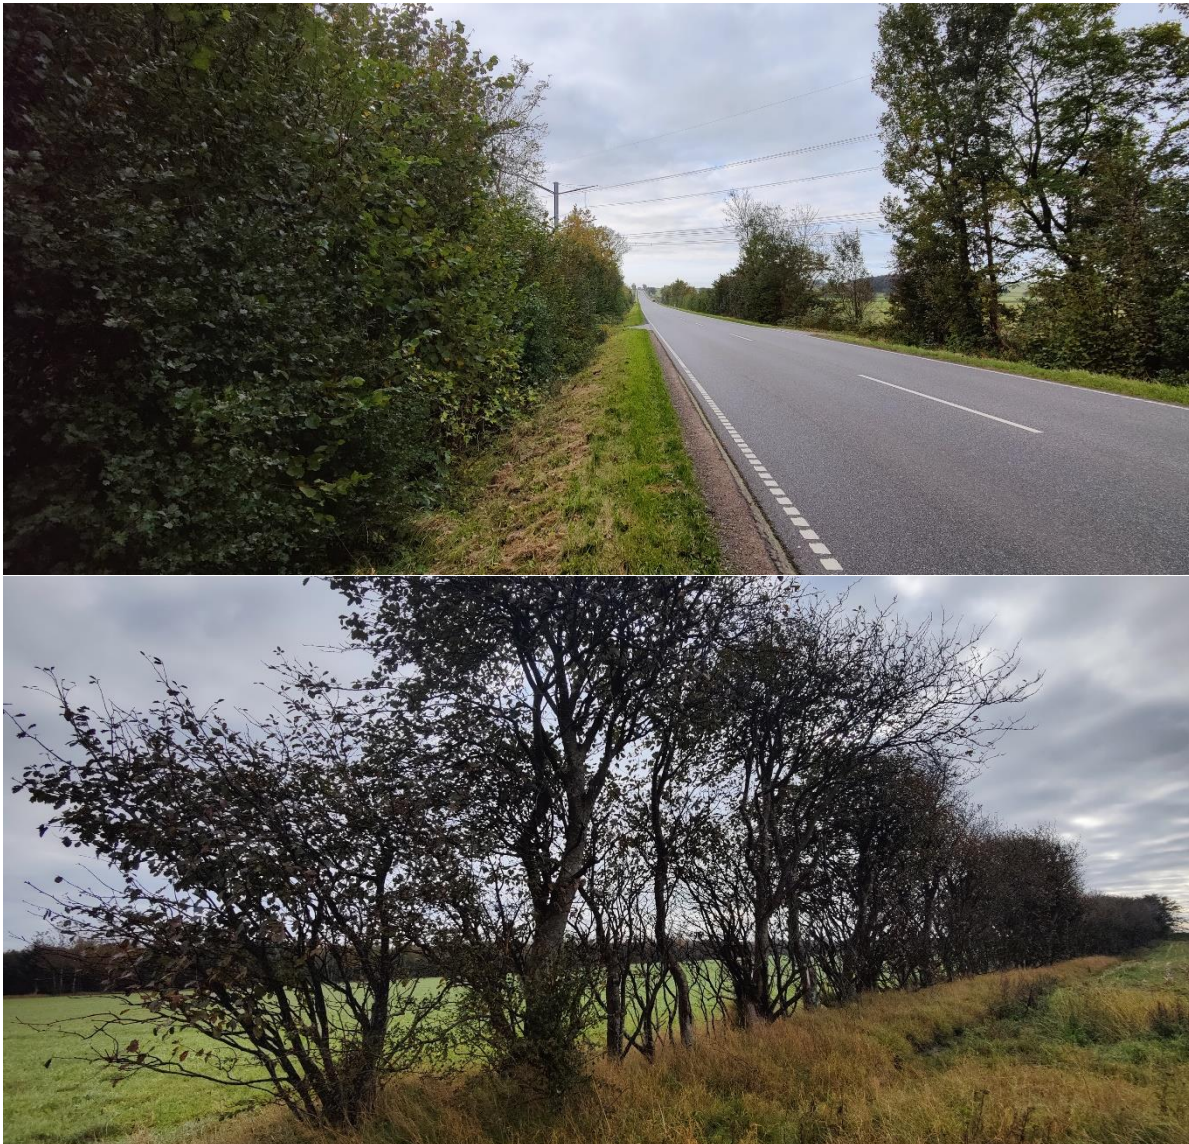
Langs denne strækning fandtes der flere korte strækninger med mindre træer og krat. Disse strækninger blev gennemset, og vurderet om træerne var for små eller unge og derfor ikke havde værdi for flagermus. Eksempler på disse træer og krat, der blev vurderet ikke egnede til flagermus, er vist herunder.

**Figur 3-3: eksempler på træer og krat som blev besigtiget og vurderet til ikke at indeholde flagermusegnede træer.**

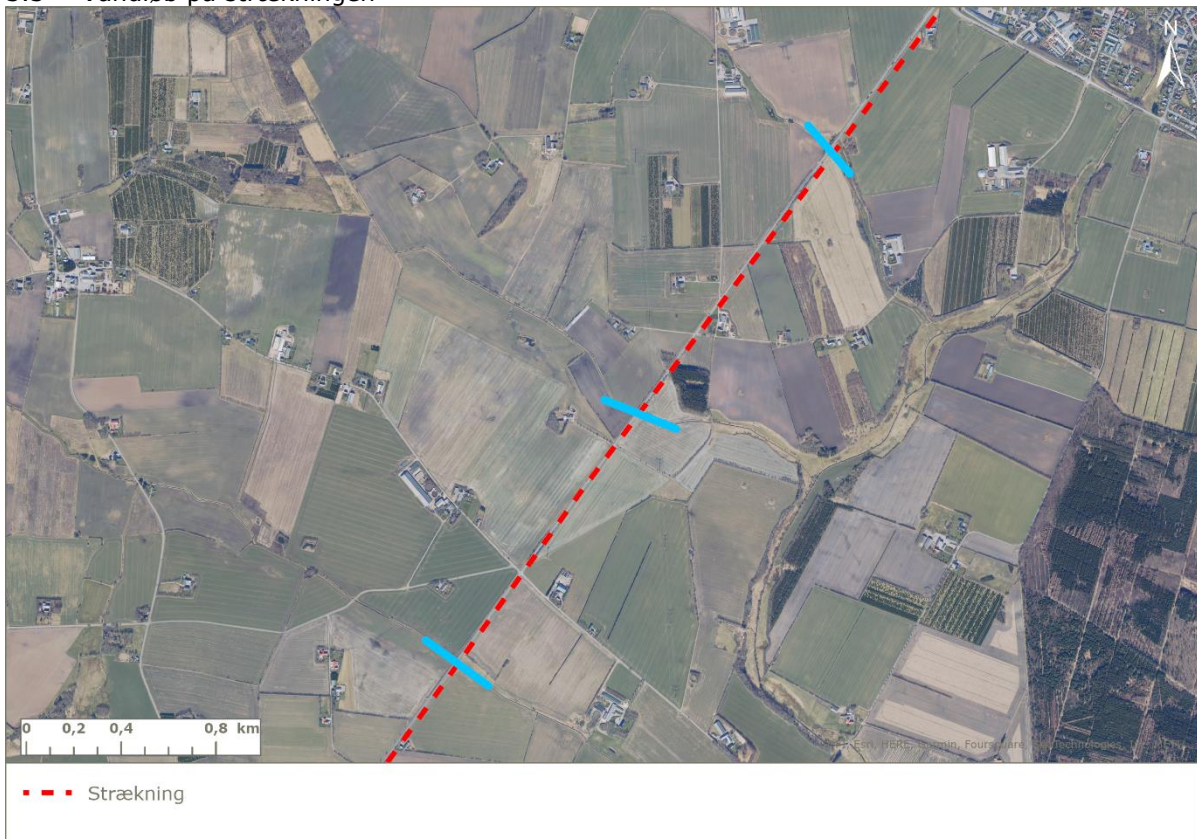
**Figur 3-13: Oversigt over de tre vandløb der løber under vejen (blå streger), på strækningen mellem Jels og Øster Lindet.**

På strækningen fandtes der tre vandløb, der alle blev ledt under vejen af forskellige hårde konstruktioner. Eksempler er vist under. Ingen af de besigtede konstruktioner indeholdt strukturer der var velegnede opholdssted til flagermus.

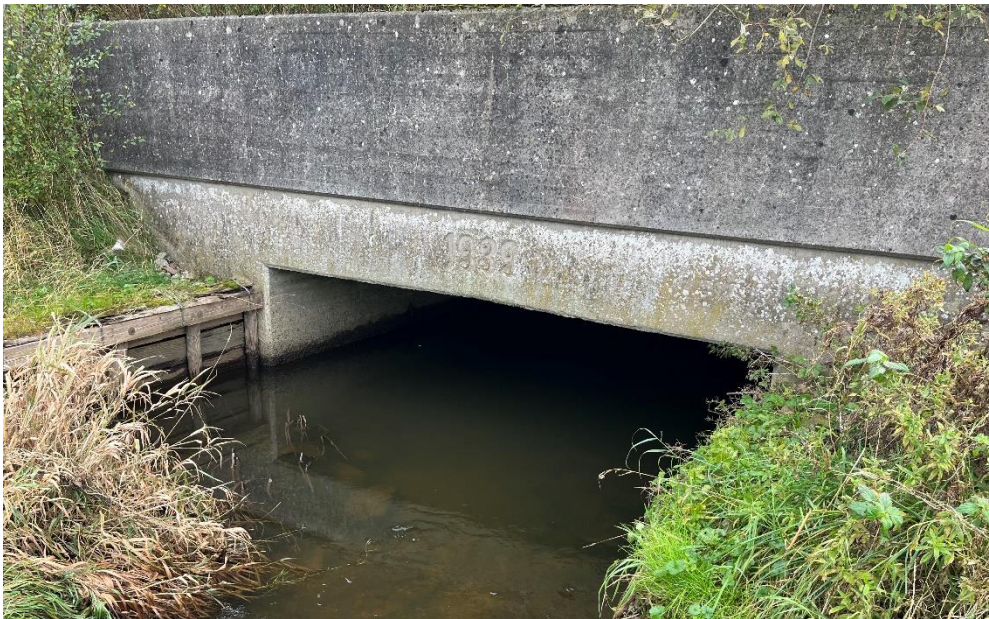
**Figur 3-15: eksempel på konstruktionen af det undergående vandløb, på strækningen mellem Jels og Øster Lindet.**

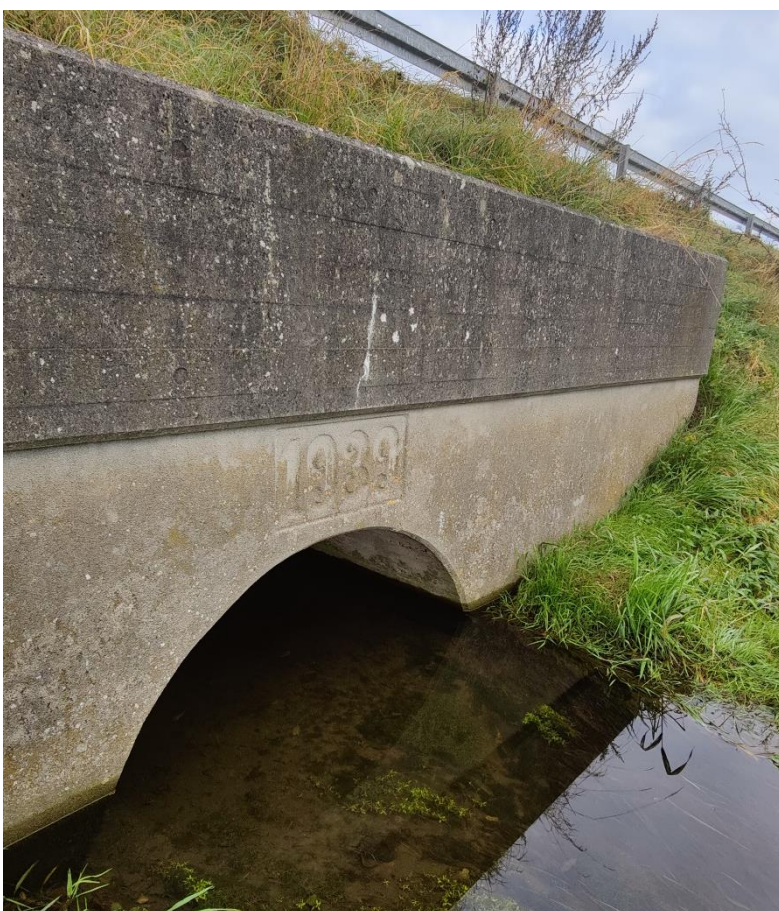
**Figur 3-14: eksempel på konstruktionen af det undergående vandløb, på strækningen mellem Jels og Øster Lindet.**
